Die Kirche von Simmershausen hat seit ihrer Ersterwähnung 1313 zahlreiche Umbauten und Renovierungen erfahren. Sie haben am Mauerwerk Spuren hinterlassen, deren sorgfältige Beobachtung Rückschlüsse auf die Baugeschichte der Kirche erlauben.

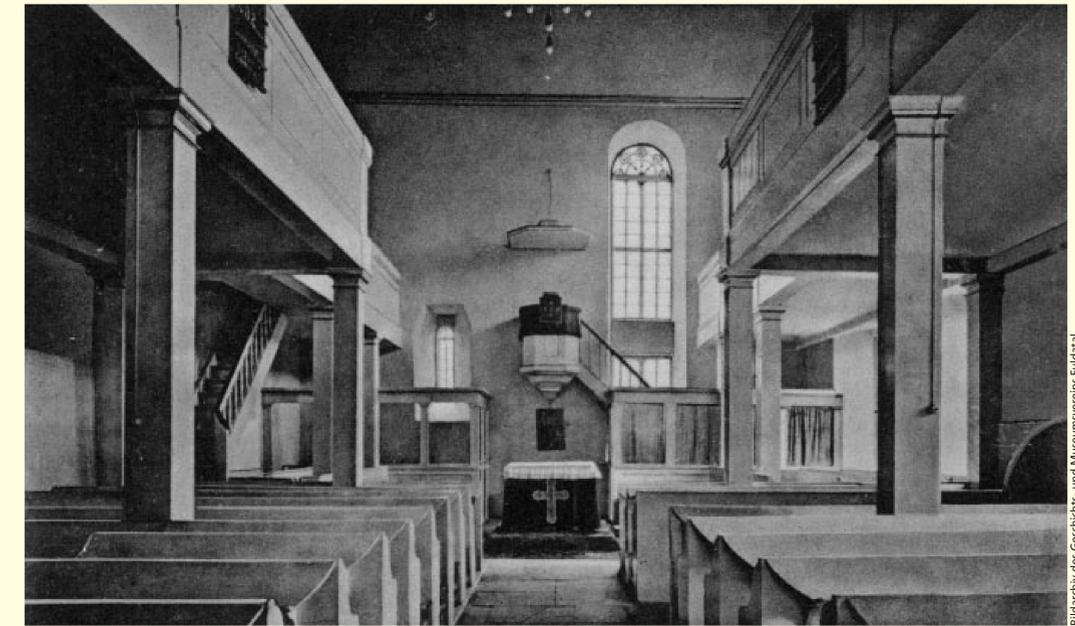
Blick in den Innenraum der Kirche (um 1932).

Auch der Innenraum wurde umgestaltet. In evangelischer Bautradition befanden sich nun der Altar, die Kanzel und der Taufstein an der Ostwand der Kirche. In der Höhe gliederte

eine dreiseitige Empore den Raum. Die Orgel befand sich dem Altar gegenüberliegend auf der westlichen Empore.

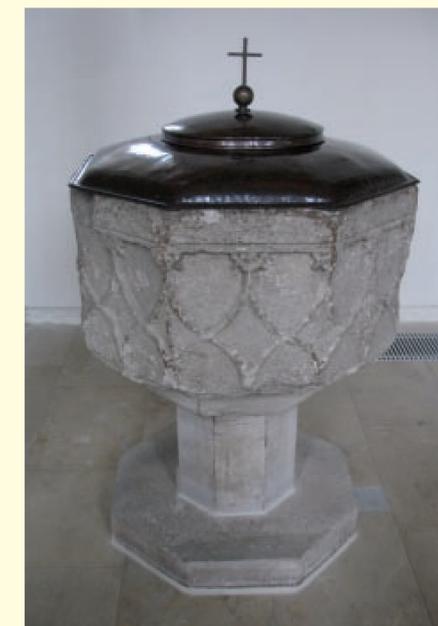
Rechts: Taufstein mit spätgotischem Maßwerk und moderner Abdeckung.

Um 1400 erweiterte man das Gebäude nach Osten, so dass es die heutige Länge von 16,60 m erhielt. Auch die Fenster des Anbaus waren zugleich Schießscharten. Die Kirche hat ein noch heute erhaltenes, achteckiges Taufbecken mit spätgotischem Maßwerk an den Seiten.
